Raport czyszczenia filtra/katalizatora

Numer zlecenia: 1215/DPF/2020
Data zlecenia: 17 lipca 2020
Typ filtra: CAT+DPF/FAP
Stan wizualny: bardzo zanieczyszczony

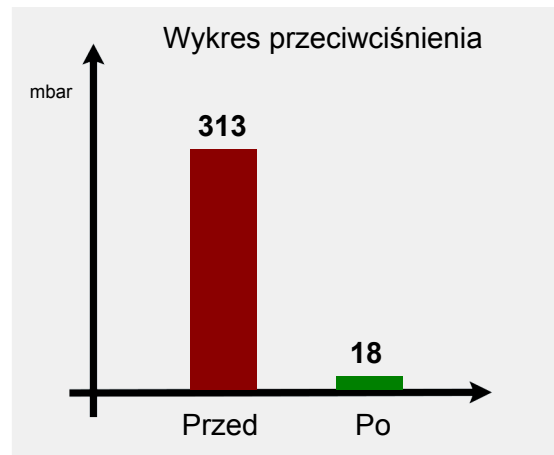
- [!] Filtr zanieczyszczony olejem.
- [!] Uszkodzona struktura wkładu filtra!
- [!] Nieszczelna obudowa filtra!
- [!] Stwierdzono mocne zanieczyszczenie sadzą wkładu filtra!
- [!] Zaobserwowano znaczące przepuszczanie sadzy przez filtr.

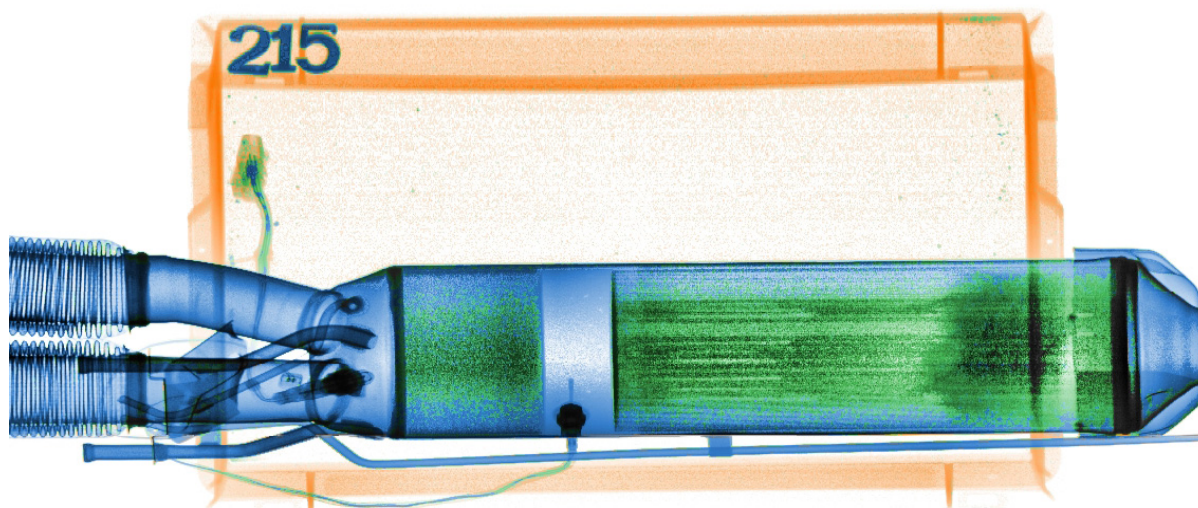
Obraz RTG

[!!!] W obrazie RTG wkładu uwidoczniono znaczne zmiany struktury filtra mogące świadczyć o stopieniu wkładu filtra utrudniające przepływ lub przepuszczanie cząsteczek sadzy.
