Raport czyszczenia filtra/katalizatora

Numer zlecenia: 1216/DPF/2020

Data zlecenia: 17 lipca 2020

Typ filtra: CAT+DPF/FAP

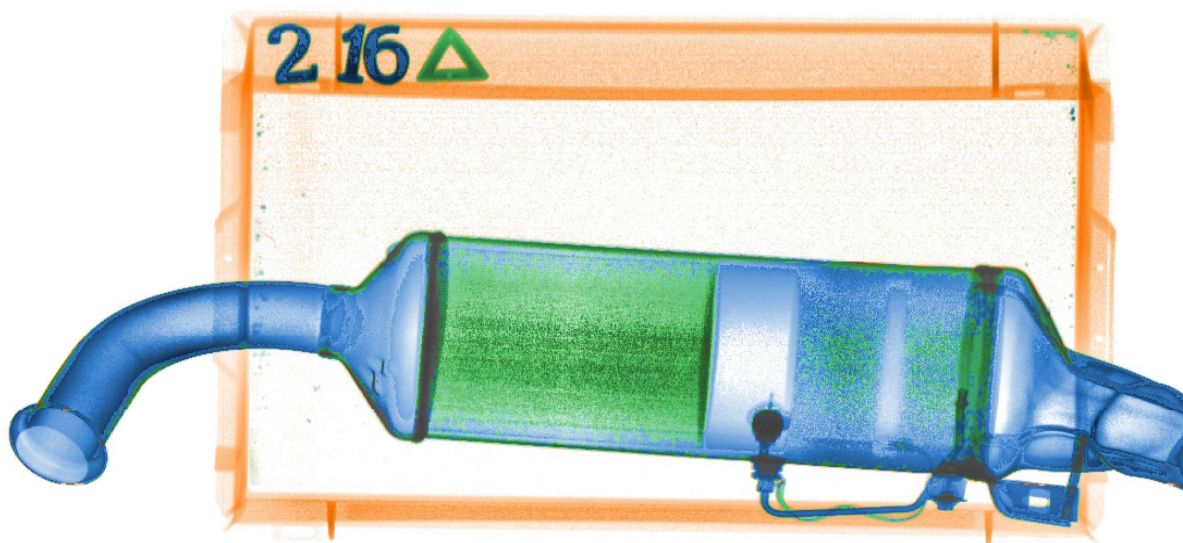
[+++] W obrazie RTG wkładu uwidoczniiono jednorodną strukturę wkładu filtra. Obraz RTG bez zastrzeżeń.
